熊本市中央区・法泉寺

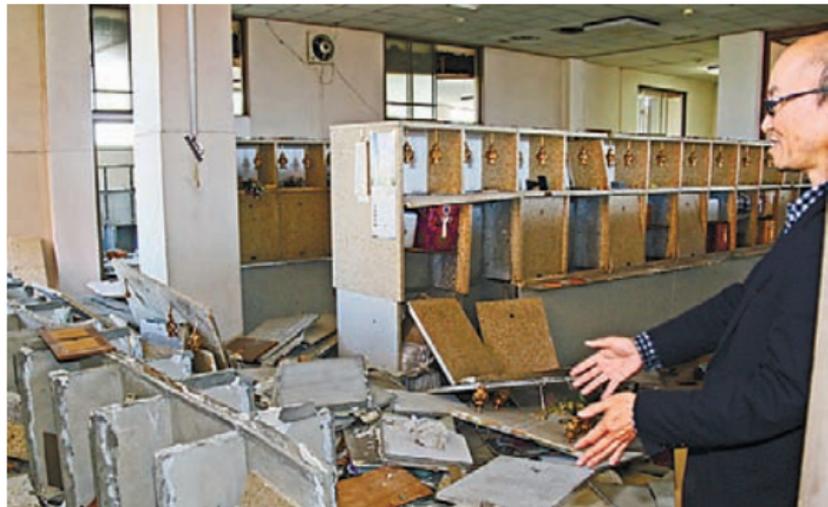
コンクリートの柱にも亀裂

泉寺。鉄筋コンクリート3階建ての本堂は至る所に激しく亀裂が入る。内陣の須弥壇は大きくずれ、仏具も倒壊。3階にある納骨堂は倒壊し、柱もゆがむ(5月12日撮影)。
