# 震度7の強震が2度襲った熊本地震から4年

## 本堂再建を果たした益城町と熊本市の2カ寺を訪ねる

### 益城町・浄信寺

### 熊本市・良覚寺

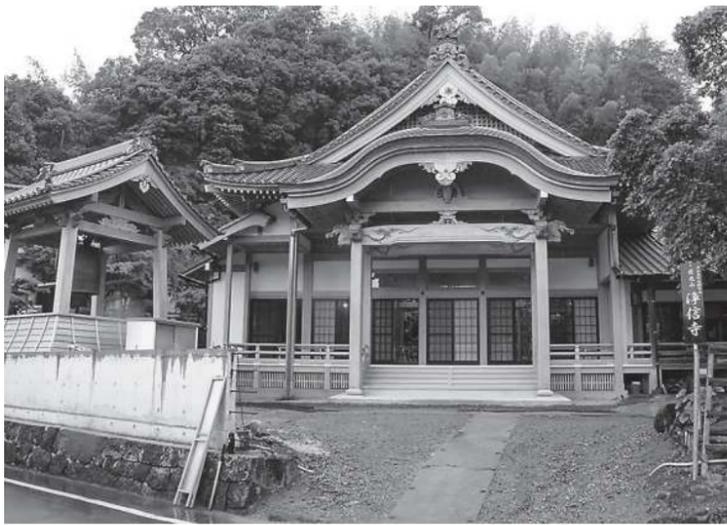
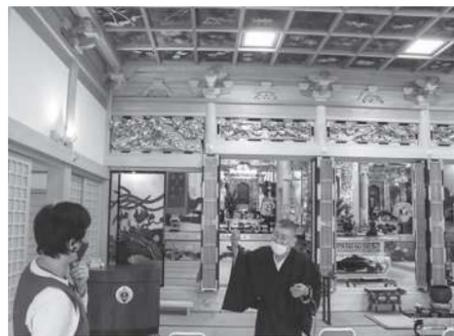
主要な柱には鉄骨を入れた。地下に納骨堂を設け、さらにその下には基礎杭を打ち込んだ。本堂内陣の宮殿、須弥壇、主な仏具は、修理して再使用。そして外陣の天井を飾る約

200枚の天井絵も旧本堂から引き継いだ。本堂内陣の宮殿、須弥壇、主な仏具は、進によるもので、花鳥や動物が色彩豊かに描かれている。約3分の2の絵が割れる「私一人の力では何もできない。お見舞いが来た。お見舞いに来てくださったご職が真竹の串で根気よく1枚ずつ修理した。」

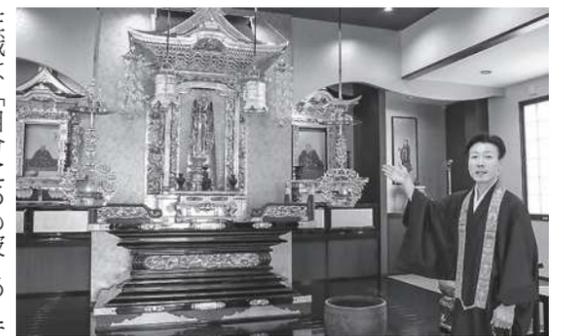
6月中に終了する内陣部分(写真右下)を残してほぼ完成した新たな本堂(同右上)は、鉄骨造2階建てで、1階が本堂、2階が納骨堂。海が近く地盤が脆弱だった境内地の地盤改良を行った後、本堂の躯体を支える基礎部分に直径80センチ、長さ8メートルのコンクリート杭32本を打ち込んだ。木造の本堂の復興を喜び合う旧本堂に比べて格段は、間もなく訪れる。
