# 唐門修復情報

## うるし 漆工事 Vol.1

### ・彫刻を引き立てる黒漆の修復 2019. 3. 15

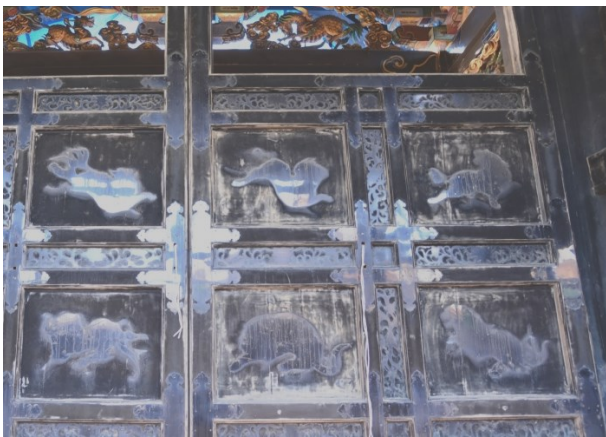
▲ 漆塗修復作業前の扉(南東側)

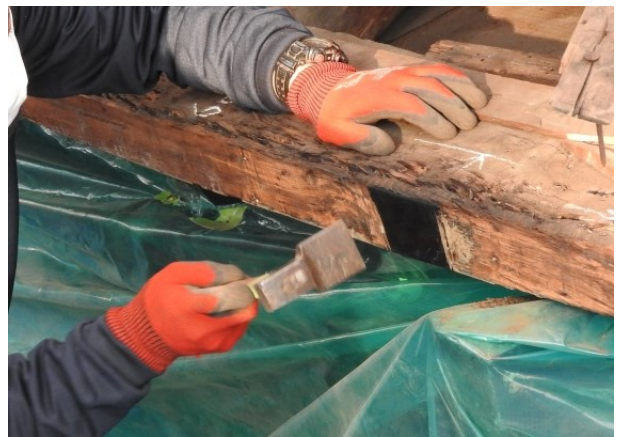
▲ 「叩きのみ」という道具で漆を掻き落とす

修復では、まず、紫外線や風雨で劣化が進み光沢が失われた漆や、亀裂が入り傷んだ箇所を掻き落とし、下地の調整を行います。この下地の段階で塗面を凹凸なく平らに仕上げることが重要で、少しでも下地に歪みがあると、漆を塗った際に表面が美しく仕上がりにません。そのため、銚金具などを止めていた釘穴には細い棒で埋木を施し、亀裂のあった箇所は、「刻苧」と呼ばれる漆に木くずや綿を混ぜたパテを埋め、場所によっては布をあてたりして、何度も調整を行い、下地を平面に仕上げていきます。

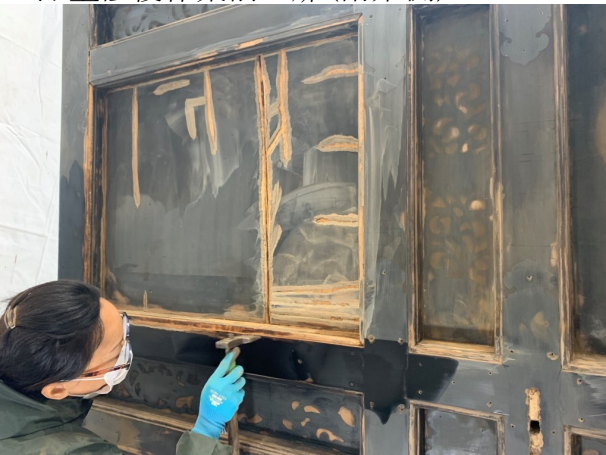
▲ 傷んだ箇所を慎重に掻き落としていく
